# ANÁLISE DAS ÁREAS DE RISCO A ENCHENTES E INUNDAÇÕES URBANAS: O CASO DO BAIRRO SABIAGUABA, FORTALEZA – CE

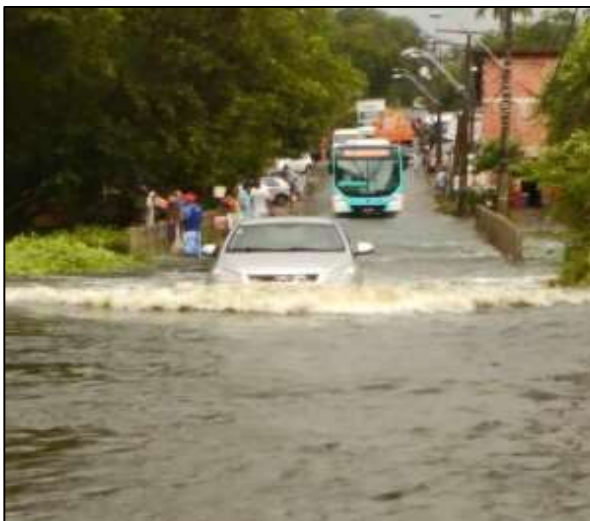
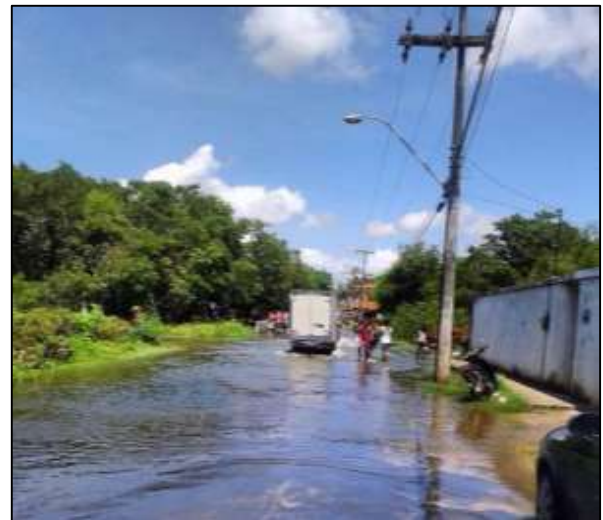
**Figuras 3 e 4** - Inundação no trecho da ponte da Sabiaguaba no ano de 2016.

Além disso, os moradores localizados próximo a ponte da Sabiaguaba ficaram ilhados pela inundação severa, diversas famílias tiveram perdas de seus bens materiais, assim como a interrupção das atividades cotidianas como ir à escola e transitar para as demais partes do bairro.

Na inundação do ano de 2016, a mesma problemática se repetiu, tendo a água atingido a ponte que liga o bairro a praia da Sabiaguaba, na área, algumas casas estão construídas sobre aterros improvisado pelos moradores. Verificou-se também que as águas servidas são lançadas diretamente na rua e no Rio Coaçu. Há casas construídas dentro da calha fluvial do rio, o que potencializa os impactos das inundações.

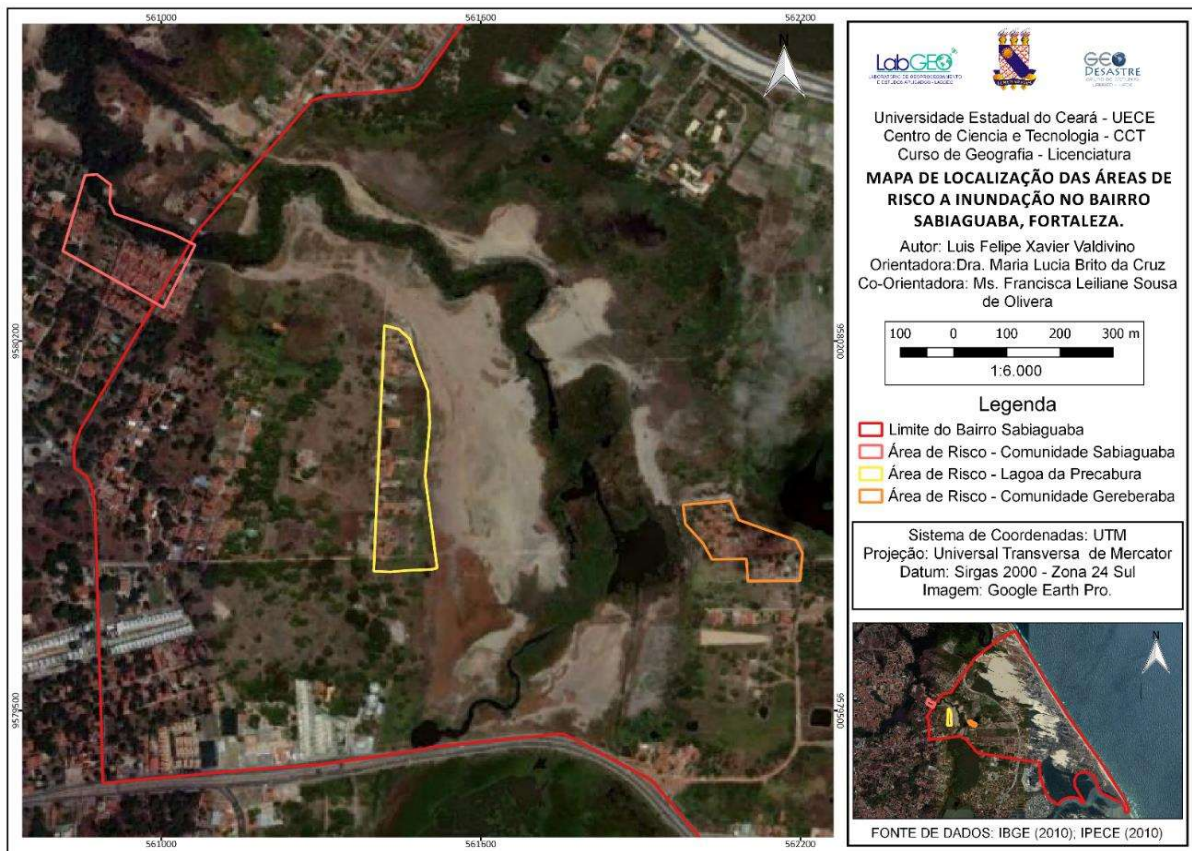
**Figura 5** – Mapa de Localização das Áreas de Risco a Enchentes e Inundações no Bairro Sabiaguaba, Fortaleza-CE. Fonte: XAVIER, (2018).

No mapa (Figura 5) e quadro 1 que segue, podemos observar a síntese da classificação dos tipos de risco (inundação e enchente) que foram levantadas pela CPRM e Defesa Civil Municipal no bairro Sabiaguaba como setores susceptíveis a risco alto e muito alto à ocorrência dos fenômenos, bem como a partir do trabalho de campo.

Desse modo, constatou-se que cada uma das áreas identificadas sofre com o mesmo tipo de fenômeno, que é a inundação, porém algumas áreas variam o tipo de inundação (inundação urbana e ribeirinha), assim como a magnitude e periodicidade, que se dá principalmente nos períodos mais chuvosos, onde os rios e lagoas tendem a receber um maior volume de água do que no período seco.

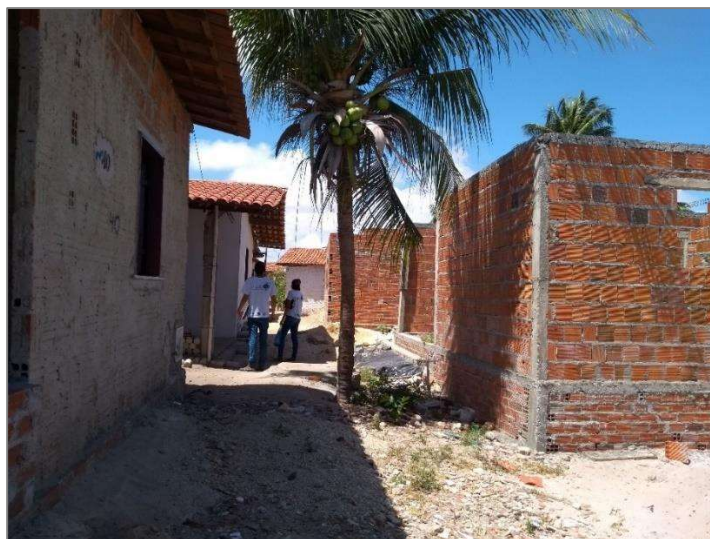
**Figura 6** - Construções de novas moradias localizadas próximo a lagoa da Gereberaba.

Nas áreas de inundação sazonal como as do Rio Coaçu, lagoa da Precabura e Gereberaba, há uma crescente instalação de novas moradias, conforme podemos verificar na figura 6, o que favorece a ampliação destas áreas de risco já existentes. Tal expansão foi observada principalmente nos anos últimos três anos, período de realização de visitas *in loco* e trabalhos de campo.

As ocupações de forma desordenada e irregulares agravam ainda mais a situação de risco de inundação e enchente aos moradores, devido à ausência de sistemas de saneamento básico, drenagem urbana inexistente e a construção das casas próximas a ambiente de inundação sazonal, que naturalmente tendem a inundar nos períodos de chuvas. Além de não serem atendidos pelos serviços de coleta de lixo, acumulando assim um grande número de resíduos sólidos no local, o que potencializa os transtornos caso venha ocorrer uma inundação ou enchente.
